Blygsamt övertryck fick spektakulära följder

Hedlund, Frank Huess

Published in:
Kemivärlden Biotech med Kemisk Tidsskrift

[Av Frank Huess Hedlund, riskexpert vid Cowi och extern lektor i riskhantering, Danmarks tekniska universitet]

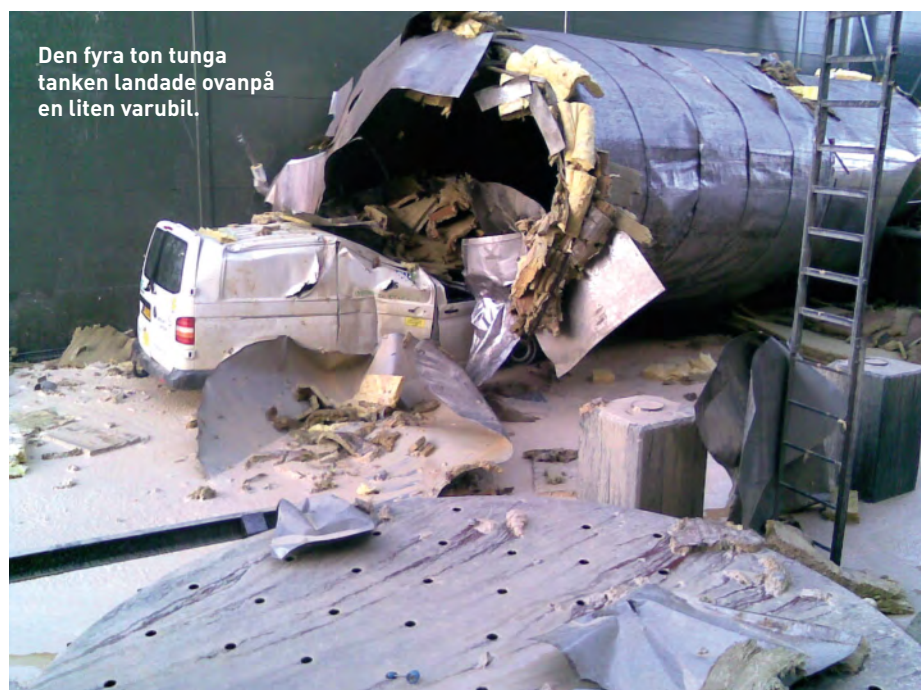
Den fyra ton tunga tanken landade ovanpå en liten varubil.

Kort därefter när de hunnit upp på taket hörde de en ihålig duns eller smäll och vände sig om lagom för att se den stora tanken skjuta lodrätt upp i luften och falla ned igen. De skyndade sig ned från taket för att se vad som hänt och får se att tanken ligger ovanpå bilen de just lämnat.

Den mest sannolika orsaken till olyckan är att nivåmätaren i botten av mellanbehållaren inte fungerade som den skulle, dvs ventilen fick ingen signal att stänga. Därför kunde tryckluft strömma in i den stora tanken.

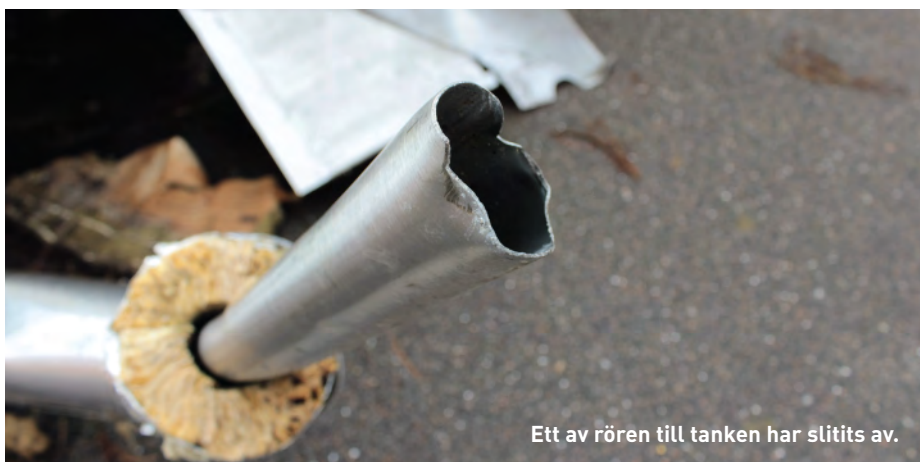
Ett av rören till tanken har slitits av.

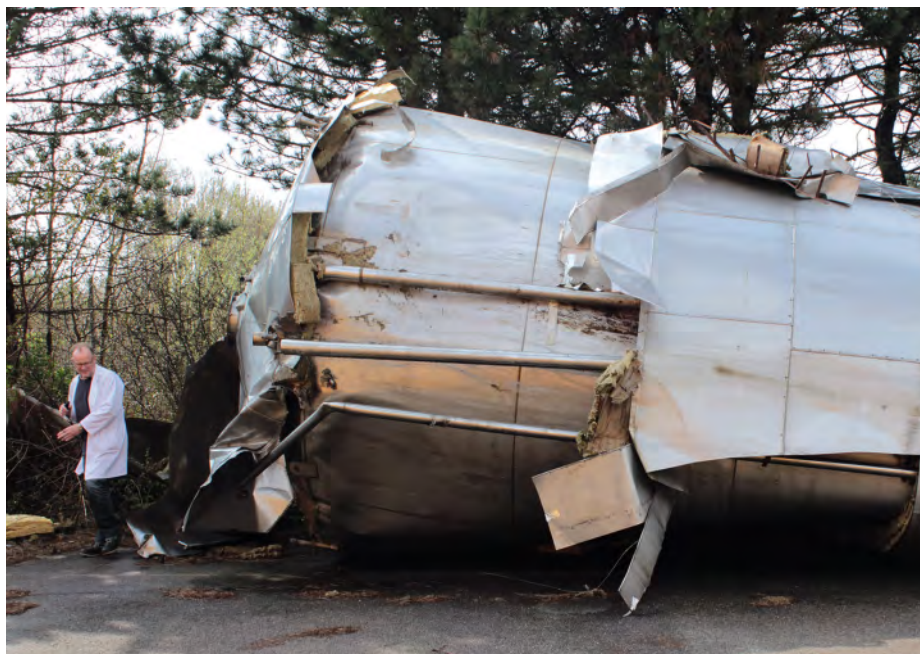
Tanken flyttad till uppläggsplats innan den säljs som skrot.
